| Straßenbauverwaltung Genthin, Fachbereich Bau- und Stadtentwicklung Straßenbezeichnung: Straßenbezeichnung: Gemarkung: | Unterlage: 8 Blatt-Nr.: 1 Ausfertigungs-Nr.: |

| Rad- und Gehwegbrücke über die Gleise der DB AG in Genthin an der Umlandstraße Schadenübersicht Aufgestellt: Gesehen: | Bauwerksübersichtsplan Maßstab: 1:200/50 |

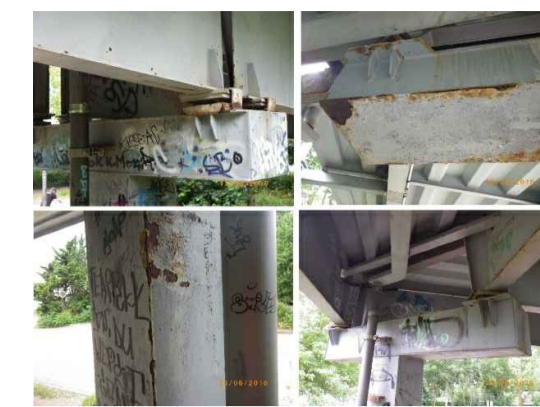
-D01 Pfeiler/Stützen mit Abplatzungen und erheblicher Korrosion

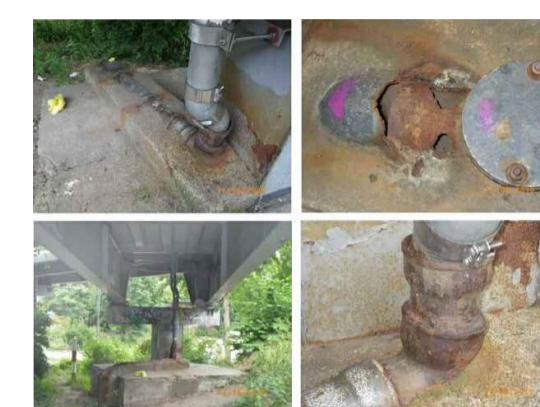
-D04 Falleitung defekt, korrodiert Abdeckungen zerstört

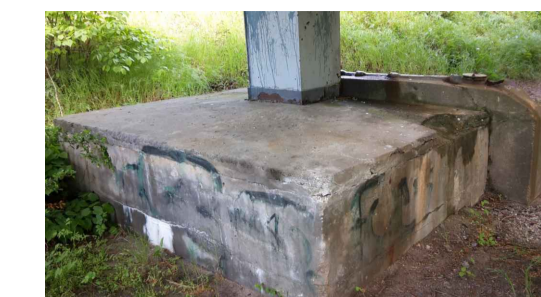
-D02 Pfeilerfundamente mehrfach gerissen, Betonabplatzungen

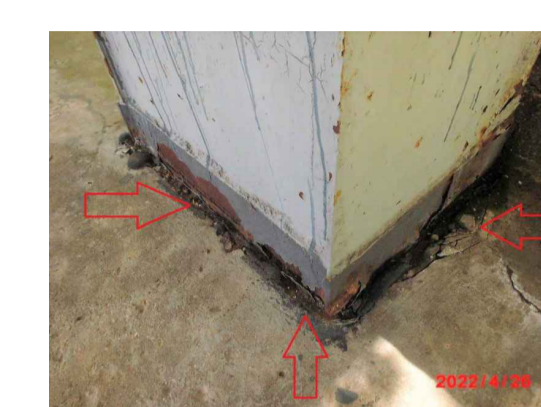
-D05 bituminöser Fugenverguss Pfeilerfundament schadhaf

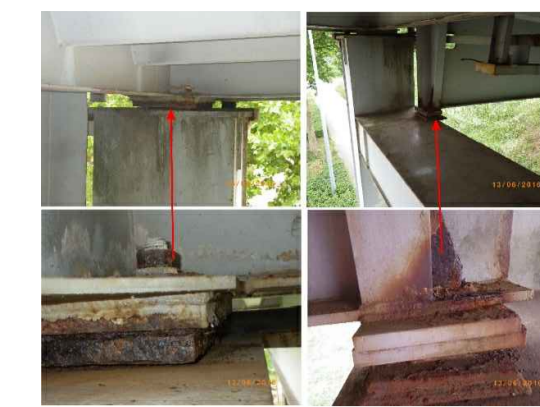
-D03 Lager erheblich korrodiert

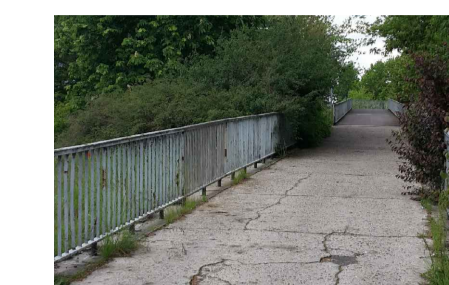
-A02 Betonplatten im Rampenbereich gebrochen

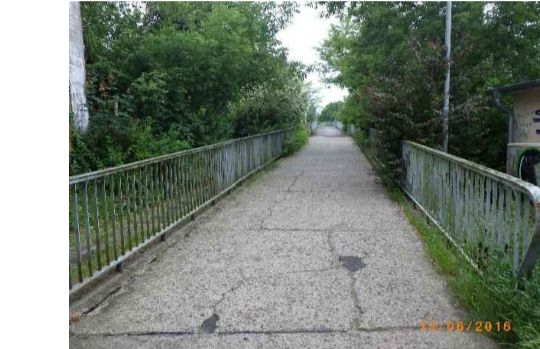
-A03 Geländer im Rampenbereich eingewachsen
-A04 Füllstabgeländer mit 98 cm nicht hoch genug

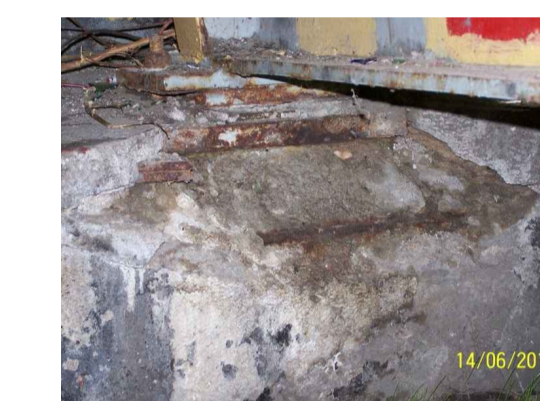
-B01 Auflagerbank gebrochen

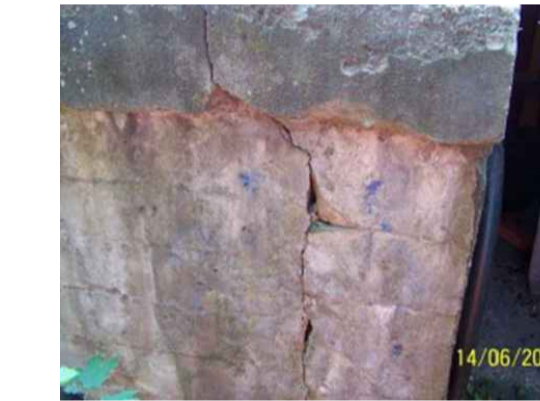
-B02 Flügelfwand gebrochen in Anschlussbereich zur Stützwand

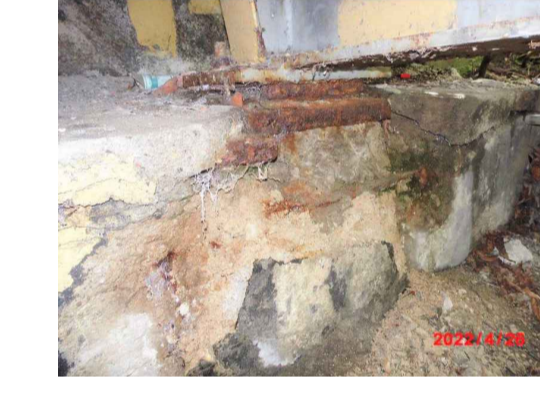
-B03 Punktkipplager beidseitig korrodiert

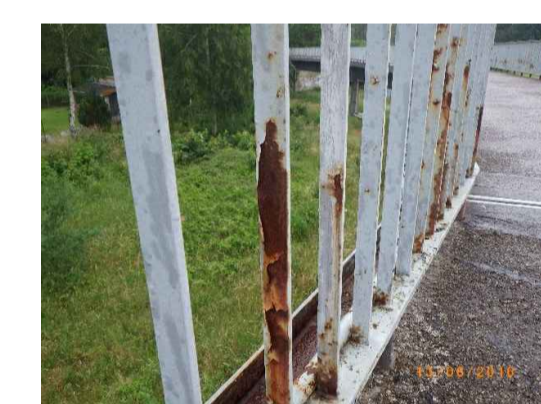
-F01 Füllstabgeländer korrodiert und beschädigt

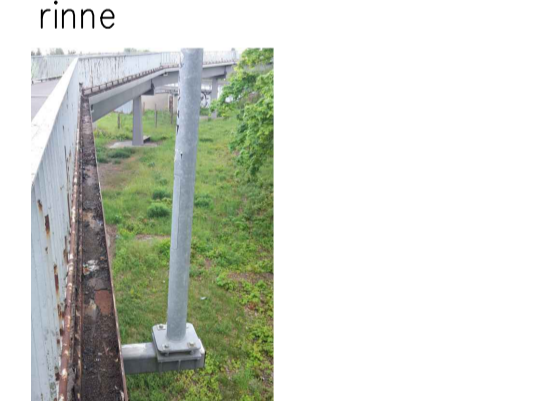
-F02 stark korrodierte Entwässerungsrinne

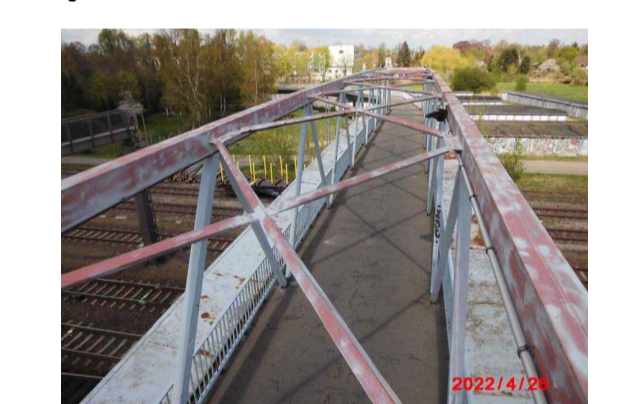
-E01 Schadhafter Korrosionsschutz gesamtes Fachwerk

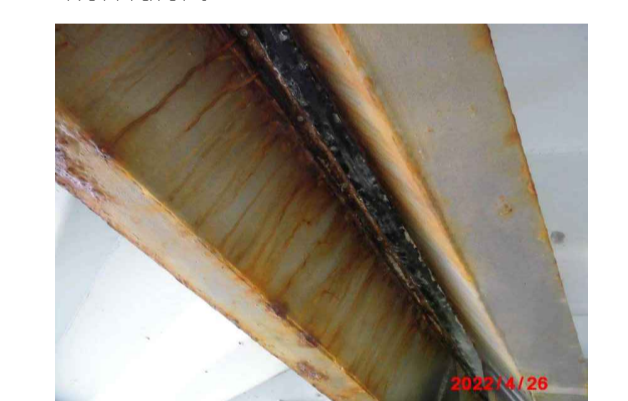
-E02 Platten und Tragkonstruktion Berührungsschutz korrodiert

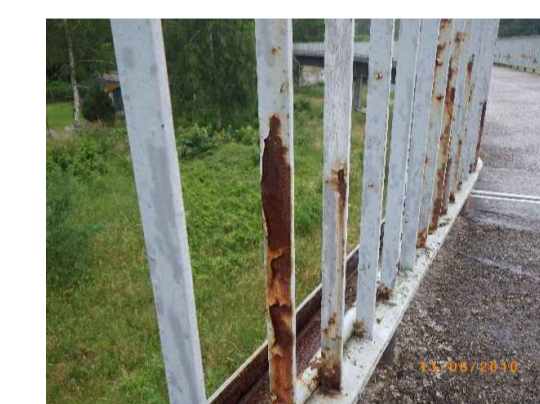
-E03 Füllstabgeländer korrodiert

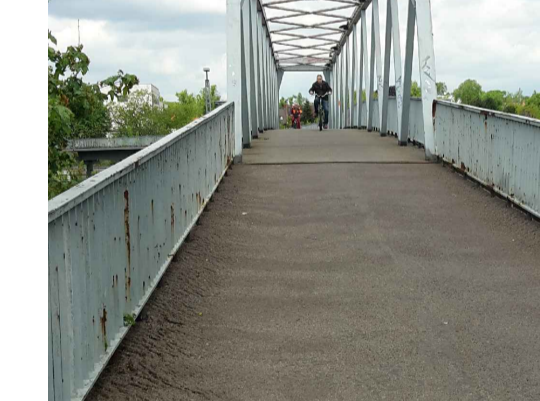
Geländerhöhe mit 98 cm zu gering

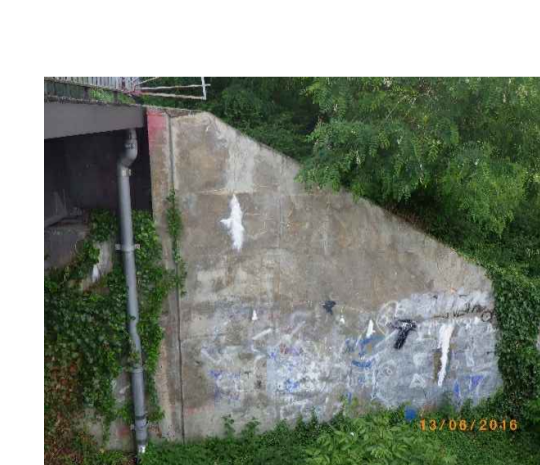
-C01 Mehrfache Rissbildung

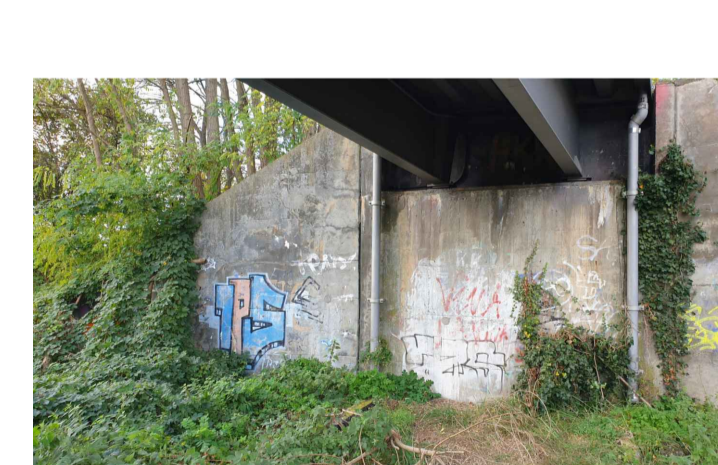
-C02 Auflagerbank durchgehend gerissen, hohl

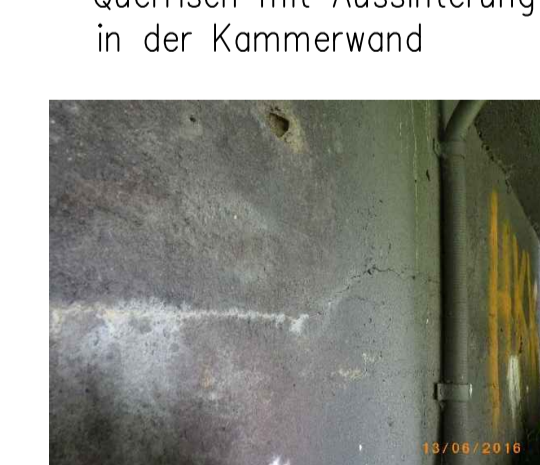
-C03 Querschnitt mit Aussinterung in der Kammerwand

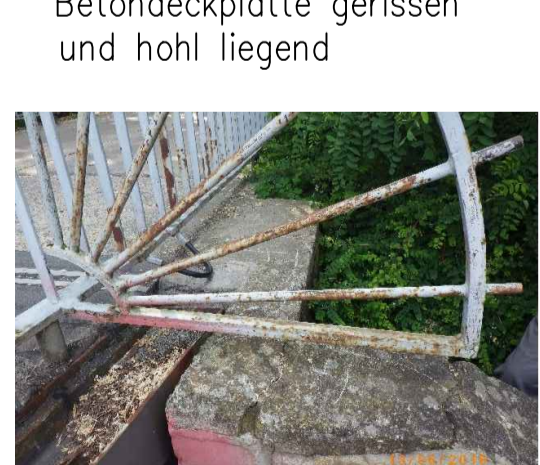
-C04 Betondeckplatte gerissen und hohl liegend

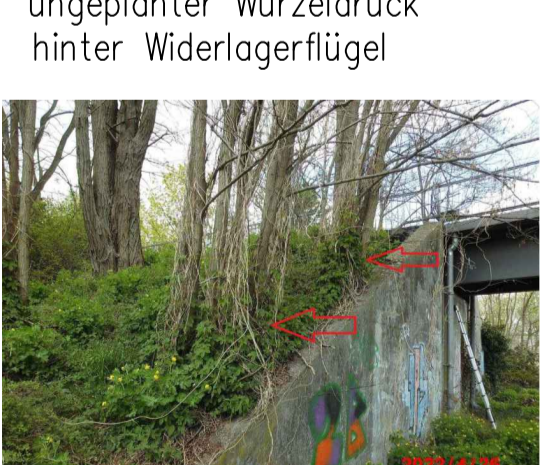
-C05 ungeplanter Wurzeldruck hinter Widerlagerflügel

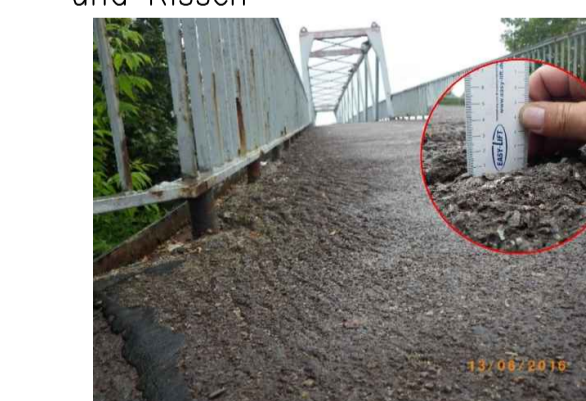
-G01 Asphaltbelag mit Verdrückungen und Rissen

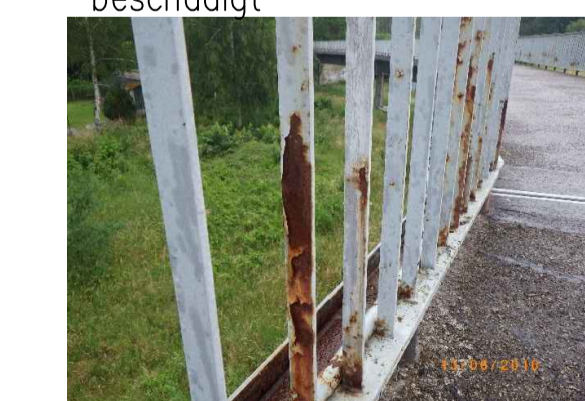
-G02 Füllstabgeländer korrodiert und beschädigt

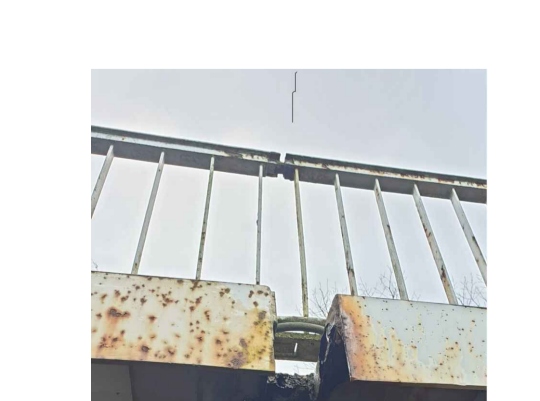
-G03 Fortgeschrittene Korrosion

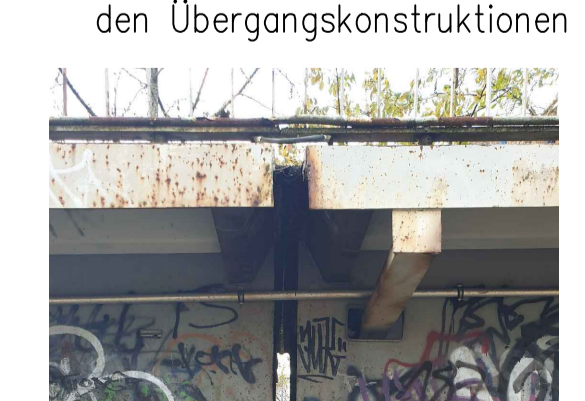
-G04 Sehr starke Korrosion an den Übergangskonstruktionen
